Perfekter Halt für alle Wetterlagen

Verbesserung der Standsicherheit eines zweischaligen Mauerwerks ■

Der Einsatz von PU-Schaum zur Wärmedämmung von zweischaligem Mauerwerk ist hinreichend erforscht. Erste Ergebnisse aus Untersuchungen an den Backsteinfassaden einer Hamburger Wohnanlage zeigen jedoch, dass der Schaum auch als statische Sicherung der Vormauerschale verwendet werden kann. **Klaus Giffey und Jan Saxler**

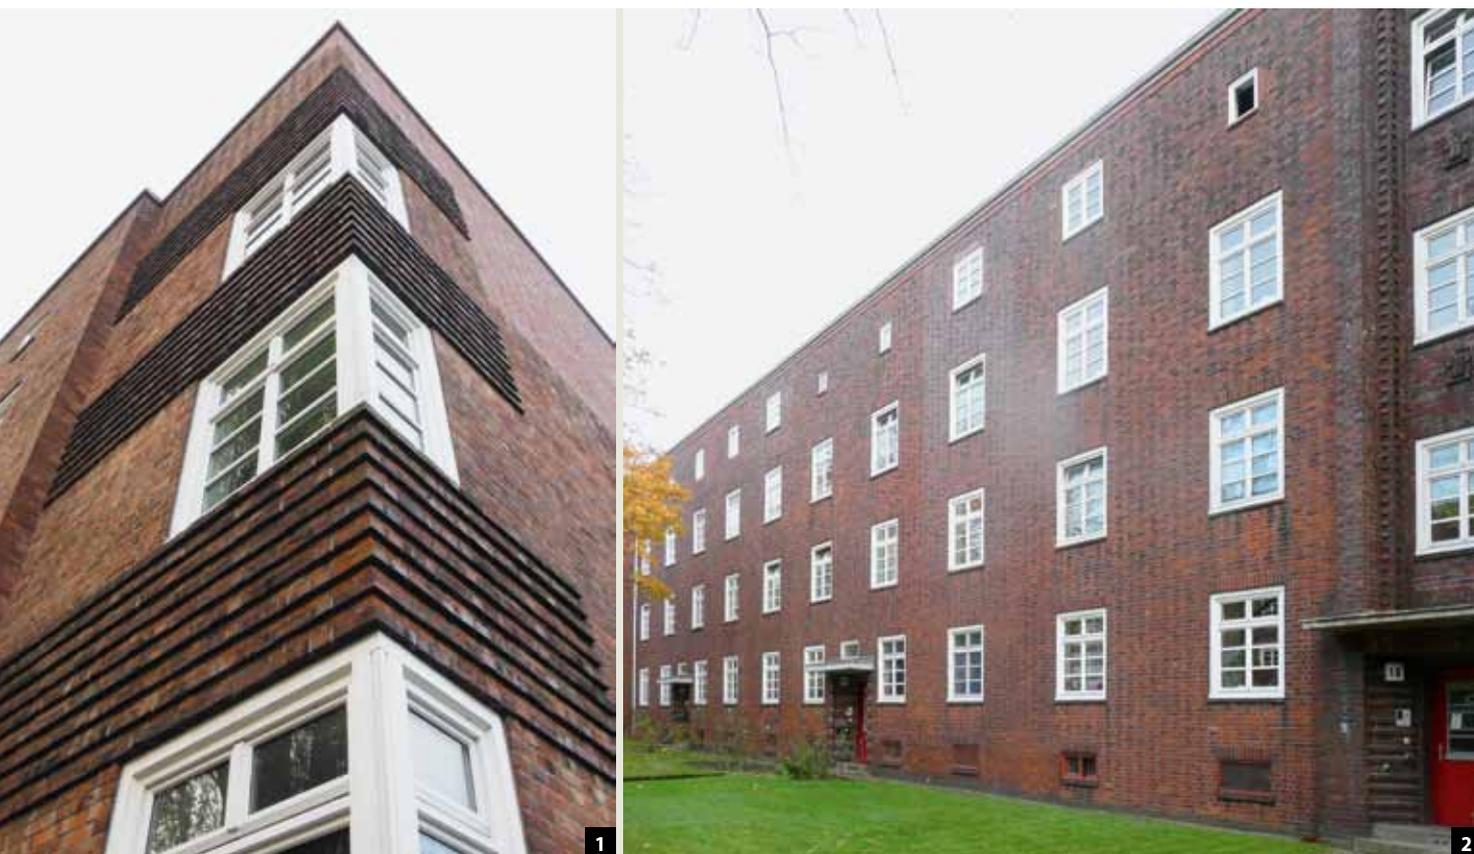
Abb. 1/2: Auf den ersten Blick nicht zu erkennen: Etwa die Hälfte der denkmalgeschützten Backsteinfassaden des Hamburger Wohnblocks hatten kaum noch einen Verbund zum dahinterliegenden tragenden Mauerwerk.

Für ein Wohnquartier mit 404 Wohnungen, das Anfang der 1930er-Jahre in Hamburg Altona erbaut wurde, sollte ein Sanierungskonzept erstellt werden. Wie sich im Rahmen der Voruntersuchungen herausstellte, wiesen die etwa 20.000 Quadratmeter denkmalgeschützter Backsteinfassade (Abb. 1/2) massive Schäden auf,

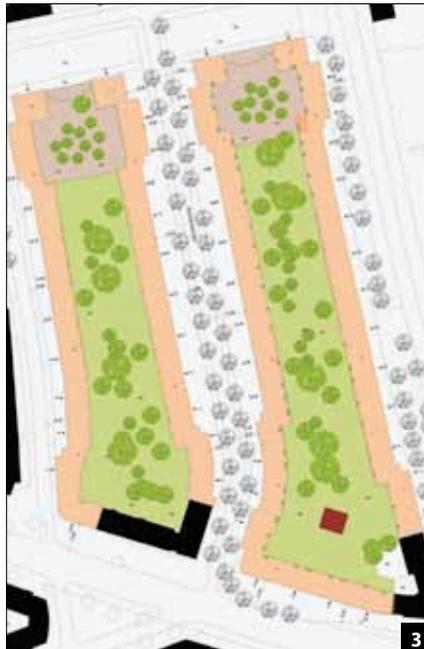
Abb. 3: Die Wohnanlage besteht aus vier in nord-westlicher Richtung ausgerichteten Wohnblocks. Für ihre Fassaden wurden je nach Lage unterschiedliche Materialien und Bauweisen eingesetzt: Die Westfassaden bestehen aus zweischaligem Mauerwerk.

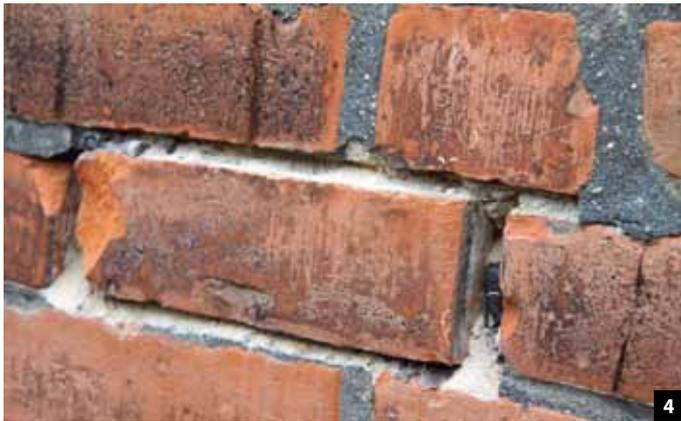
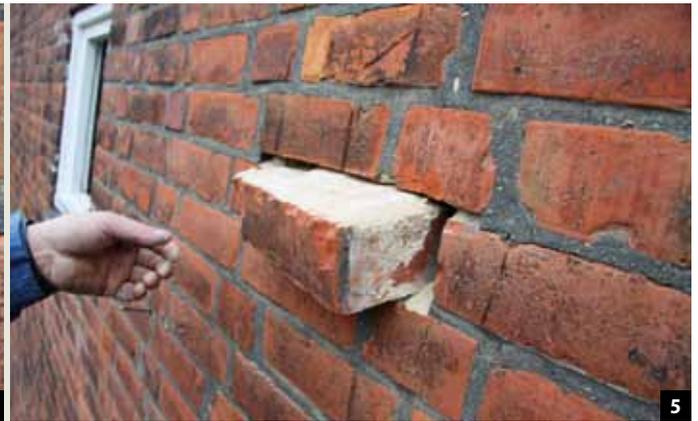
Abb. 4/5: Die Beprobungen ergaben „keine hydrophobe Eigenschaften“ beim Mauermörtel. Hier entfernte man probeweise einige Fugen mit einem Meißel. Der Stein ließ sich anschließend von Hand aus dem Mauerwerk rütteln.

bei allen Proben bei „keine hydrophoben Eigenschaften“ (Abb. 4/5).

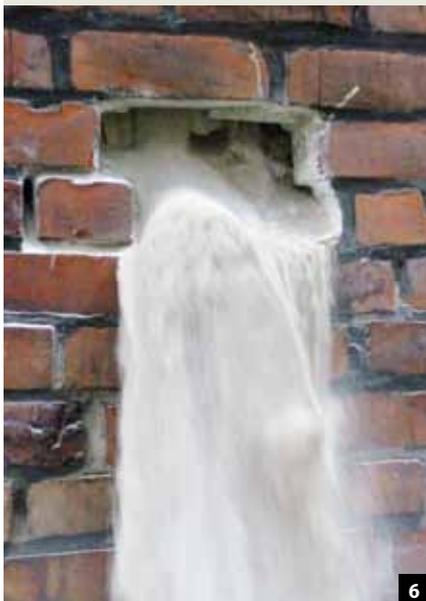
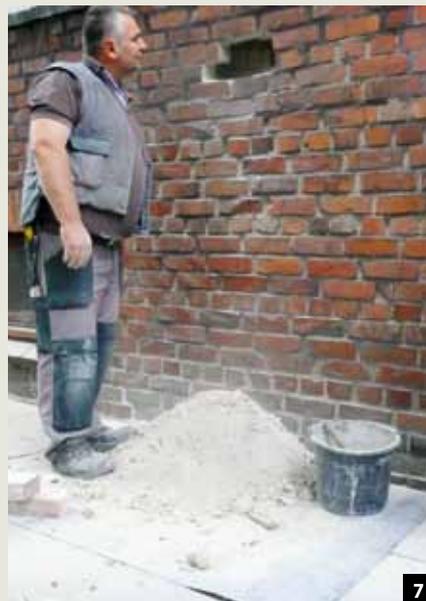
Abb. 6: Als man das Mauerwerk probeweise öffnete, fiel eine große Menge nicht mehr gebundener Sand ungehindert aus der Fehlstelle.

Abb. 7: Keiner der Beteiligten hatte mit einem derart massiven Versagen des Mörtels gerechnet.

Die schlechten Laborergebnisse deckten sich mit einem eindrucksvollen Ereignis vor Ort: Bei einer Probeöffnung des zweischaligen Mauerwerks am Fußpunkt der Luftschicht ergoss sich eine Kaskade von Sand aus der Maueröffnung (Abb. 6/7).

Über die defekte Verfüzung eindringender Niederschlag hatte sowohl lockere Bestandteile des Mörtels abgetragen als auch bewirkt, dass das gelöste Bindemittel aufgequollen war. Da sich das Bindemittel nach dem Trocknen wieder

Am Ende dieses Schadensverlaufs bestand der Mörtel aufgrund von Bindemittelverlusten nur noch aus loser Gesteinskörnung.

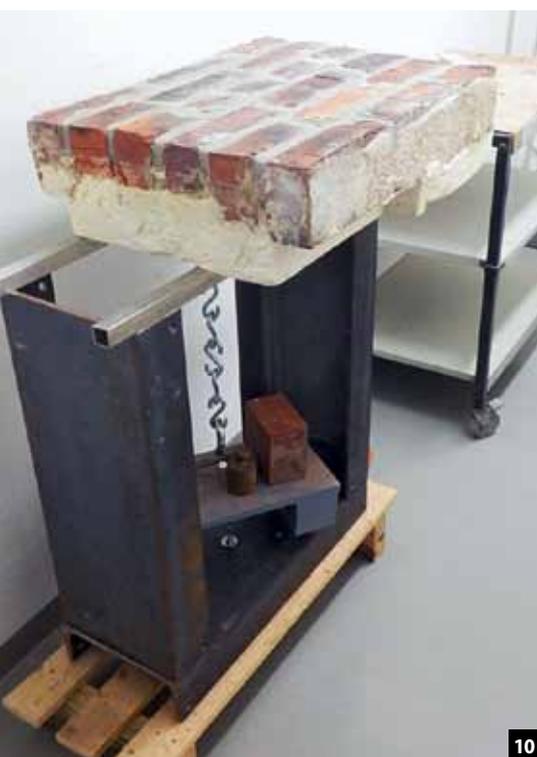
10

Abb. 10/11: Im Versuch hielt die Verbindung zwischen Ziegeln und PU-Schaum in allen Fällen stand. Abrisse entstanden wenn, dann nur im PU-Ortschaum.

Die Verklebung zwischen PU-Ortschaum und Ziegel hielt in allen Fällen stand. Die Haftzugfestigkeit in Anlehnung an die DIN EN 1348 (2007) lag über den Vergleichswerten bei einer Sanierung mit Sanierungsankern.
